## การปรับปรุงสมรรถนะในการต้านทานแผ่นดินไหวของโครงอาคารคอนกรีตเสริมเหล็กที่มีผนังอิฐก่อโดยการแยกผนังออกจากเสา

## Seismic Enhancement of Masonry-Infilled Non-ductile Reinforced Concrete Frames by Separating Wall from Columns

An experimental study on the structural performance of a retrofitted masonry-infilled non-ductile reinforced concrete (RC) frame is presented. One  $\frac{3}{4}$  scaled model of a single bay, single story, non-ductile RC frame with masonry infill wall was tested under lateral cyclic loading and constant vertical load. The masonry infill wall was detached from the columns and steel brackets were used to transfer the forces from the wall to the beams, thereby totally eliminating the transfer of large infill strut force to the columns. The retrofitting scheme utilized greatly enhanced the performance of the frame by increasing the overall capacity and story drifts at different performance levels approximately 6 times compared to those of the non-retrofitted specimen. Moreover, severe shear damage in the columns was totally eliminated. For this retrofitting method, the width of the infilled panel had a significant effect on the behavior and load resistance capaci

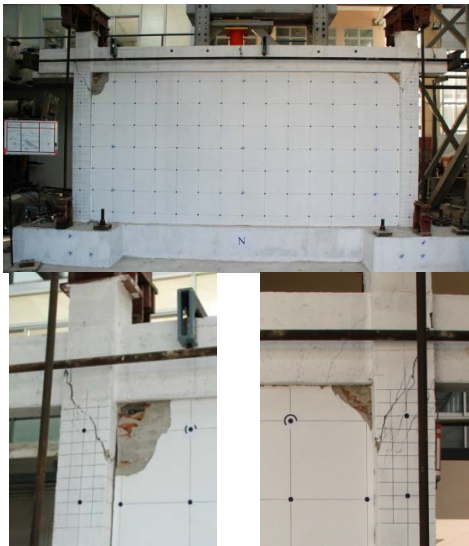
รูปที่ 1 ลักษณะความเสียหายของตัวอย่างทดสอบ MIRCFO1 [7]

จากเหตุผลดังกล่าว Srechai and Lukkunaprasit [7] ได้เสนอวิธีการปรับปรุงสมรรถนะของโครงอาคารคอนกรีตเสริมเหล็กที่มีผนังอิฐก่อ โดยการแยกผนังออกจากเสาคอนกรีตเสริมเหล็กและปรับปรุงวิธีการถ่ายแรงจากผนังไปสู่โครงอาคาร ซึ่งผลการศึกษาดังกล่าวพบว่าสามารถปรับปรุงสมรรถนะของโครงสร้างให้ดีขึ้นอย่างชัดเจน โดยพบว่าตัวอย่างทดสอบที่ไม่มีการปรับปรุงโครงสร้าง (เรียกว่าตัวอย่าง MIRCFO1) เมื่อให้แรงกระทำกับตัวอย่างทดสอบจะเกิดการแตกร้าวของผนังอิฐก่อบริเวณมุมที่รับแรงอัดและมีปูนฉาบหลุดร่อนออกมา โดยสามารถสังเกตเห็นการแตกร้าวนี้ได้ตั้งแต่ระยะการเคลื่อนตัวด้านข้างเพียงร้อยละ 0.25 ของความสูง ที่ตำแหน่งระยะเคลื่อนตัวทางด้านข้างเดียวกันสามารถเห็นรอยร้าวเนื่องจากแรงเฉือน (shear crack) ในเสา ซึ่งรอยร้าวดังกล่าวมีการขยายตัวอย่างรวดเร็วเมื่อผนังอิฐก่อบริเวณมุมที่รับแรงอัดมีความเสียหายเพิ่มมากขึ้น ตัวอย่างทดสอบมีกำลังต้านทานแรงด้านข้างเฉลี่ยสูงสุดที่ระยะการเคลื่อนตัวด้านข้างเท่ากับร้อยละ 0.33 ของความสูง และกำลังต้านทานแรงทางด้านข้าง

ลดลงอย่างรวดเร็วเนื่องจากการวิบัติด้วยแรงเฉือนในเสาคอนกรีตเสริมเหล็ก ดังแสดงในรูปที่ 1 ส่วนการทดสอบตัวอย่างที่มีการปรับปรุงโครงสร้าง (เรียกว่าตัวอย่าง MIRCFO2) พบว่าโครงอาคารมีสมรรถนะที่ดีขึ้นอย่างมาก ตัวอย่างทดสอบมีกำลังต้านทานแรงทางด้านข้างเฉลี่ยสูงสุดที่ระยะการเคลื่อนตัวด้านข้างเท่ากับร้อยละ 1.25 ของความสูงและกำลังต้านทานแรงทางด้านข้างค่อยๆ ลดลงอย่างช้าๆ กำลังต้านทานแรงทางด้านข้างของตัวอย่างทดสอบลดลงร้อยละ 20 ของกำลังต้านทานแรงด้านข้างสูงสุดที่ระยะการเคลื่อนตัวด้านข้างร้อยละ 1.5 ของความสูง ซึ่งมีค่าสูงกว่าค่าเดียวกันนี้ของตัวอย่างทดสอบที่ไม่มีการปรับปรุงโครงสร้างถึง 5 เท่า ทั้งนี้ไม่มีการแตกร้าวเนื่องจากแรงเฉือนในเสาและจุดต่อเสากับคาน แม้ที่ระยะเคลื่อนตัวด้านข้างสูงถึงร้อยละ 2.0 ของความสูง ก็จะมีเพียงการแตกร้าวในแนวทแยงขนาดใหญ่หลายรอยในผนังอิฐก่อ แต่ในส่วนของเสามีเพียงการแตกร้าวอันเนื่องมาจากโมเมนต์ดัด (flexural crack) และรอยแตกร้าวขนาดเล็กอันเนื่องมาจากโมเมนต์ดัดร่วมกับแรงเฉือน (flexural-shear crack) ดังแสดงในรูปที่ 2

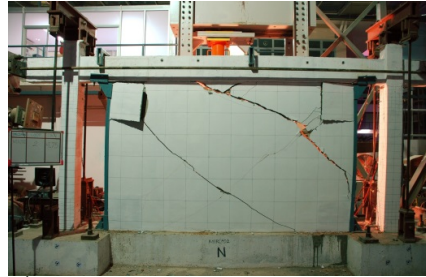
รูปที่ 2 ลักษณะความเสียหายของตัวอย่างทดสอบ MIRCFO2 [7]

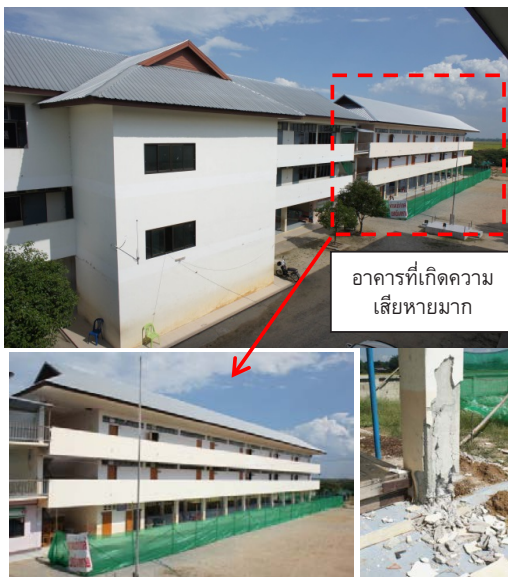
รูปที่ 3 อาคารเรียนที่เกิดความเสียหาย

ในขณะที่อาคารเรียนอีกสองหลังมีผนังอิฐก่อในชั้นล่างของอาคารซึ่งใช้กันเป็นห้องเรียน (รูปที่ 3) จากการสำรวจความเสียหายพบว่าอาคารเรียนหลังที่ชั้นล่างมีลักษณะเปิดโล่ง ในขณะที่ชั้นสองและสามมีผนังอิฐก่อนั้นเกิดความเสียหายต่อโครงสร้างของอาคารในระดับที่รุนแรงกว่าเมื่อเทียบกับอาคารที่มีผนังอิฐก่อในชั้นล่างโดยมีรอยแตกกว้างขนาดใหญ่เกิดขึ้นในเสาชั้นล่างและมีการหลุดร่อนของคอนกรีตจนมองเห็นเหล็กเสริมตั้งแสดงในรูปที่ 3 ความเสียหายเกิดขึ้นเนื่องจากอาคารดังกล่าวมีลักษณะของความไม่สม่ำเสมอในแนวตั้งคือชั้นล่างของอาคารมีสติฟเนสทางด้านข้างที่น้อยกว่าชั้นอื่นๆ มาก (soft story) ในขณะที่อาคารที่มีผนังอิฐก่อในชั้นล่าง (อาคารที่อยู่ติดกัน) เกิดความเสียหายน้อยมากโดยมีเฉพาะรอยแตกกว้างขนาดเล็กในผนังอิฐก่อและเสาแสดงให้เห็นถึงประโยชน์ของผนังอิฐก่อในการช่วยเพิ่มกำลังต้านทานแผ่นดินไหวให้กับโครงสร้างในกรณีที่มีปริมาณผนังอิฐก่อมากเพียงพอ และยังช่วยลดลักษณะของความไม่สม่ำเสมอในแนวตั้งของโครงสร้างอีกด้วย

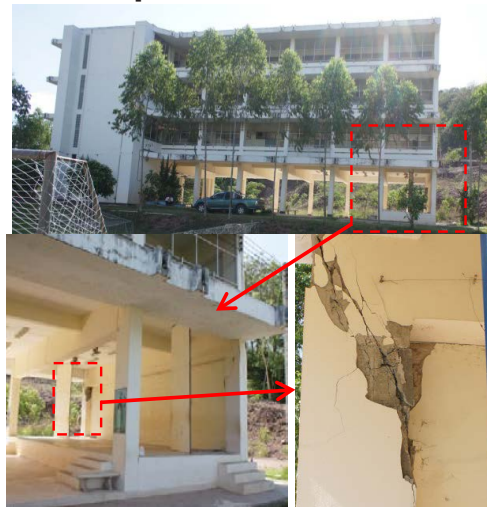
รูปที่ 4 ลักษณะความเสียหายของอาคารที่มีผนังอิฐก่อ

เปิดโล่งเช่นกัน อาคารนี้มีโถงบันไดอยู่ทางด้านซ้ายและมีผนังอิฐก่ออยู่ด้านริมขวาสุดของอาคารชั้นล่าง (รูปที่ 4) เนื่องจากอาคารมีลักษณะเป็นชั้นล่างอ่อนและความไม่สมมาตรของอาคาร ทำให้อาคารเกิดการเคลื่อนตัวทางด้านข้างมากในบริเวณชั้นล่างทางด้านขวา ซึ่งทำให้เกิดความเสียหายในส่วนนี้มากกว่าส่วนอื่นของอาคาร โดยเฉพาะโครงอาคารคอนกรีตเสริมเหล็กที่อยู่ริมขวาสุดซึ่งมีผนังอิฐก่อ มีรอยแตกกว้างขนาดใหญ่อันเนื่องมาจากแรงเฉือนในบริเวณจุดต่อเสากับคานดังแสดงในรูปที่ 4 ซึ่งลักษณะการวิบัติดังกล่าวอาจนำไปสู่การพังถล่มของอาคารได้ ในกรณีที่ความเสียหายที่เกิดขึ้น ส่งผลกระทบต่อกำลังรับน้ำหนักในแนวตั้งของเสา จากข้อสังเกตข้างต้น จะเห็นได้ว่า เราอาจสามารถใช้ประโยชน์จากผนังอิฐก่อในการต้านทานแผ่นดินไหวได้ แต่ทั้งนี้จะต้องมีการปรับปรุงและใช้รายละเอียดที่เหมาะสม เพื่อไม่ให้เกิดการวิบัติในรูปแบบที่ไม่พึงประสงค์ขึ้น

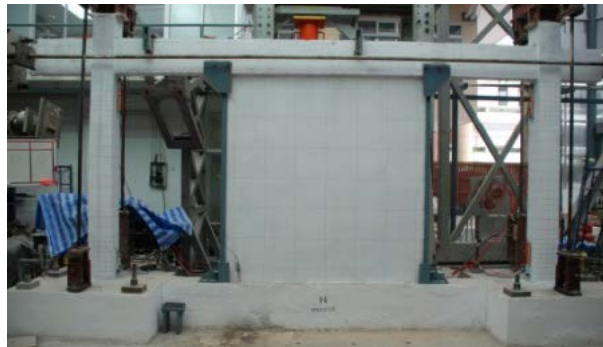
รูปที่ 7 ตัวอย่างที่ใช้ในการทดสอบ

คอนกรีตเสริมเหล็กที่มีผนังอิฐก่อแบบย่อขนาด โดยใช้ขนาด 3/4 เท่าของขนาดโครงสร้างจริงจำนวน 1 ตัวอย่าง โดยตัวอย่างทดสอบดังกล่าวมีความกว้าง 1 ช่วงเสา และสูง 1 ชั้น ซึ่งเป็นโครงอาคารคอนกรีตเสริมเหล็กที่มีผนังอิฐก่อที่ได้รับการปรับปรุงโครงสร้างโดยวิธีการที่ได้อธิบายไว้ในหัวข้อก่อนหน้านี้ โดยที่อัตราส่วนความกว้างต่อความสูงของผนังอิฐก่อมีค่าเท่ากับ 1.0 โครงอาคารคอนกรีตเสริมเหล็กที่ใช้ในตัวอย่างทดสอบมีลักษณะและคุณสมบัติเช่นเดียวกับโครงอาคารคอนกรีตเสริมเหล็กที่ใช้ในการทดสอบของ Srechai and Lukkunaprasit [7] ดังแสดงในรูปที่ 6 คือเป็นโครงอาคารคอนกรีตเสริมเหล็กประเภทที่มีความเหนียวต่ำ (non-ductile RC frame) ซึ่งเป็นตัวแทนของโครงสร้างที่ใช้กันทั่วไปในประเทศไทยที่ไม่ได้มีการออกแบบโครงสร้างเพื่อต้านทานแรงแผ่นดินไหว อีกทั้งมีการเสริมเหล็กรับแรงเฉือนในเสาในปริมาณที่น้อย ในส่วนของผนังจะเป็นผนังอิฐก่อที่ใช้อิฐมอญและฉาบทั้งสองด้านด้วยปูนฉาบที่มีความหนา 10 มม. โดยที่ผนังมีความหนารวมเท่ากับ 70 มม. ผนังอิฐก่อมีคานทับหลังที่แนวกึ่งกลางของผนัง รูปที่ 7 แสดงรายละเอียดของตัวอย่างทดสอบ

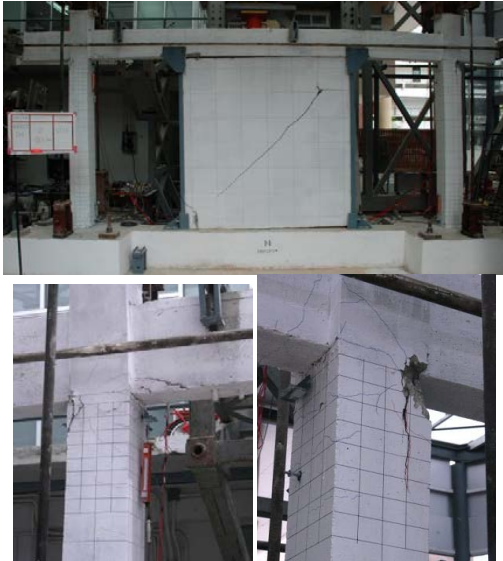
รูปที่ 11 ความเสียหายของตัวอย่างทดสอบที่ระยะการเคลื่อนตัวด้านข้างร้อยละ 2 ของความสูง

เมื่อระยะการเคลื่อนตัวทางด้านข้างของตัวอย่างทดสอบเพิ่มถึงร้อยละ 2.0 ของความสูง เกิดการแตกร้าวในแนวทแยงขึ้นในผนังอิฐก่อดังแสดงในรูปที่ 11 อย่างไรก็ตามที่ระยะการเคลื่อนตัวเดียวกันนี้ผนังอิฐก่อของตัวอย่างทดสอบ มีความเสียหายน้อยมากเมื่อเทียบกับผนังอิฐก่อของตัวอย่างทดสอบ MIRCFO2 จากการศึกษาวิจัยของ Srechai and Lukkunaprasit [7] เนื่องจากเมื่อโครงสร้างมีการเคลื่อนตัวทางด้านข้าง ผนังอิฐก่อของตัวอย่างทดสอบทั้งสองมีลักษณะการเสียหายที่แตกต่างกันดังแสดงในรูปที่ 12 ในการศึกษาวิจัยนี้ ผนังอิฐก่อจะมีการเคลื่อนตัวทางด้านข้างในลักษณะการโยกตัว (rocking motion) ซึ่งต่างจากผนังอิฐก่อที่มีอัตราส่วนความกว้างต่อความสูงมาก เช่นผนังของตัวอย่างทดสอบ MIRCFO2 ของ Srechai and Lukkunaprasit ที่มีลักษณะการเสียหายแบบเฉือนเป็นหลักและมีการเคลื่อนตัวในลักษณะการโยกตัวเพียงเล็กน้อย โดยพบว่าการโยกตัวของผนังอิฐก่อของตัวอย่างทดสอบในการศึกษาวิจัยครั้งนี้ มีระยะในแนวตั้งของช่องว่างระหว่างมุมของผนังและฐานราก ( $\Delta_R$ ) ที่วัดได้สูงสุดที่ 30 มม. ในขณะที่การโยกตัวของผนังอิฐก่อของตัวอย่างทดสอบ MIRCFO2 วัดได้สูงสุดเพียง 6 มม.

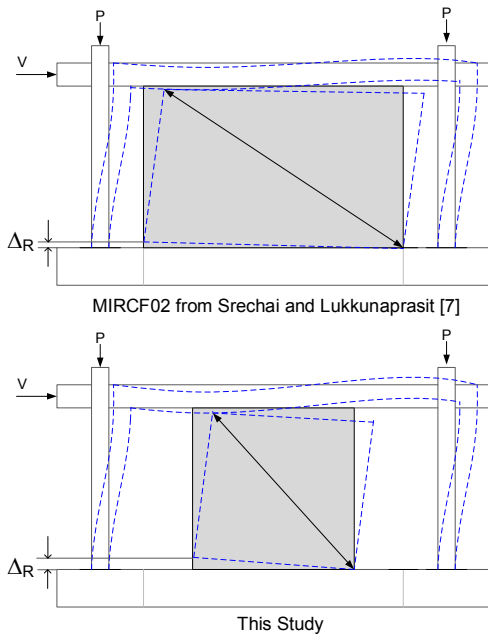
รูปที่ 12 ลักษณะการเคลื่อนตัวทางด้านข้างของตัวอย่างทดสอบ

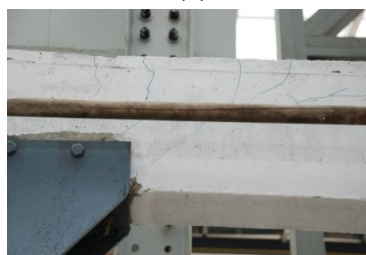
รูปที่ 17 ลักษณะความเสียหายในคาน (ก) MIRCFO2 จาก Srechai and Lukkunaprasit [7] และ (ข) ตัวอย่างทดสอบในงานวิจัยนี้

ผลที่ได้จากการวิเคราะห์ดังกล่าวมีความสอดคล้องกับผลการทดสอบในงานวิจัยนี้และผลการทดสอบของ Srechai and Lukkunaprasit [7] โดยพบว่าคานของตัวอย่างทดสอบ MIRCFO2 ที่มีขนาดความกว้างต่อความสูงของผนังค่อนข้างมากที่ 1.64 มีรอยแตกร้าวขนาดเล็กบริเวณใกล้กับจุดต่อเสากับคานและไม่ปรากฏรอยแตกร้าวอันเนื่องมาจากโมเมนต์ดัดในคาน แต่ในกรณีของตัวอย่างทดสอบในงานวิจัยนี้ที่มีขนาดความกว้างต่อความสูงของผนังน้อย มีรอยแตกร้าวเนื่องจากโมเมนต์ดัดร่วมกับแรงเฉือนเกิดขึ้นในคานใกล้กับหูช้างเหล็ก ซึ่งเป็นผลมาจากโมเมนต์ดัดที่เพิ่มสูงขึ้นเนื่องจากความกว้างของผนังอิฐก่อลดลง ลักษณะความเสียหายในคานของตัวอย่างทดสอบ MIRCFO2 และตัวอย่างทดสอบในงานวิจัยนี้แสดงในรูปที่ 17
